**PROJEKT ADAPTACJI I PRZEBUDOWY BUDYNKU B
POMORSKI ODZIAŁ WOJEWÓDZKI NARODOWEGO
FUNDUSZU ZDROWIA
PRZY UL. MARYNARKI POLSKIEJ 148
W GDAŃSKU.**

OCENA TECHNICZNA

BUDYNEK B

Gdańsk, ul. Marynarki Polskiej 148

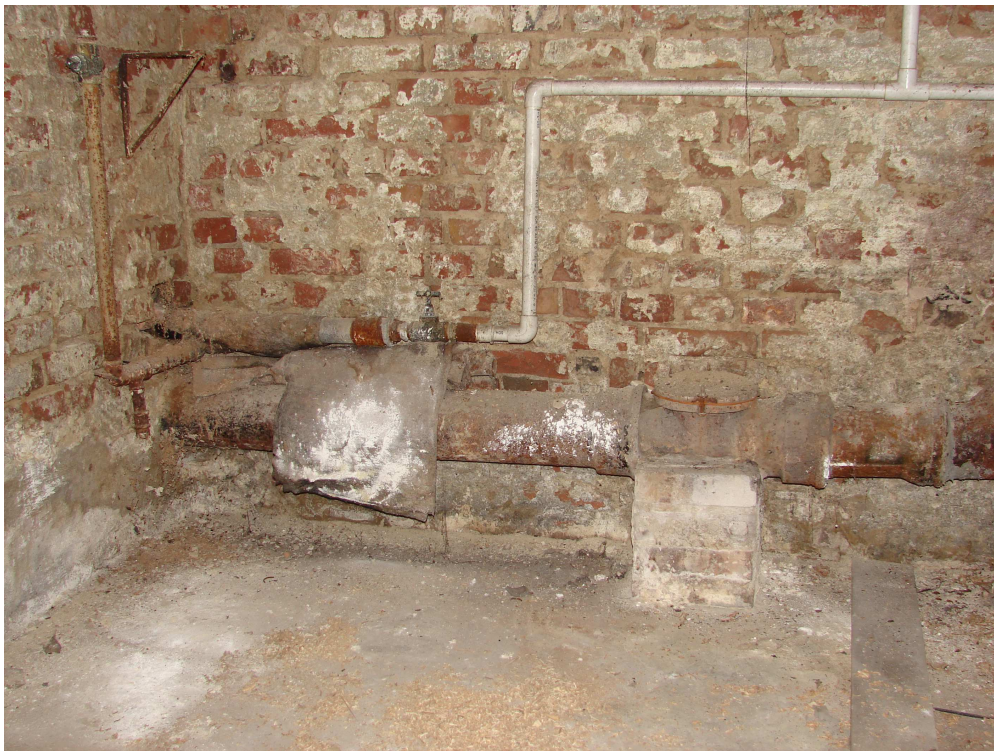
Ściany piwniczne nie wykazują odchyłeń od pionu, nie stwierdzono wyraźnych zarysowań czy spękań materiału ściennego. Ściany pierwotnie otynkowane na całej powierzchni złuszczone z tynków (fot. 1). Odparzenia tynków są konsekwencją zawilgocenia ścian nośnych. Widoczne zawilgocenia sugerują brak ciągłości lub całkowity brak izolacji pionowej. Zaprawa cementowa w spoinach ściany wewnętrznej jest krucha i posiada ubytki. Ściana wewnętrzna nośna w sąsiedztwie otworu drzwiowego jest osłabiona, zaprawa cementowa w spoinie jest miejscami wykruszona. (fot.2).

fot. 1 Złuszczone tynki ścienne w piwnicy.

Stan techniczny zewnętrznych ścian nośnych piwnicy określa się jako dostateczny wymagane jest wykonanie izolacji przeciw wodnej oraz izolacji termicznej zewnętrznych ścian piwnicznych po uprzednim ich osuszeniu i uzupełnieniu ubytków zaprawy cementowej. Stan techniczny ścian wewnętrznych nośnych piwnicy określa się jako dopuszczający, wymagane uzupełnienie zaprawy cementowej spoin po uprzednim przemyciu ich mleczkiem cementowym.

- Wymagane jest uzupełnienie zaprawy cementowej spoin ścian piwnicy po uprzednim przemyciu ich mleczkiem cementowym i usunięciu zwietrzałej zaprawy na głębokości do 2cm.

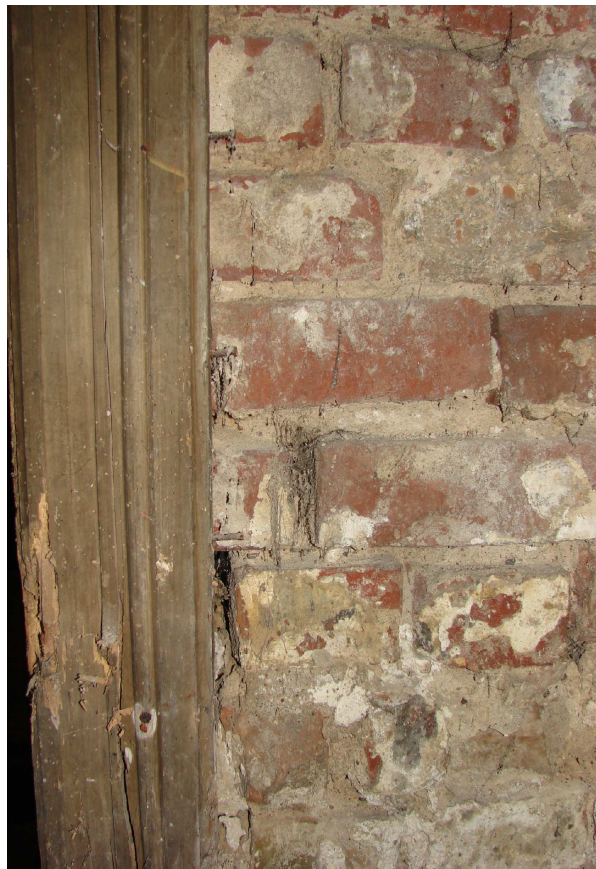
fot. 2 Ubytki zaprawy cementowej w pobliżu otworu drzwiowego.

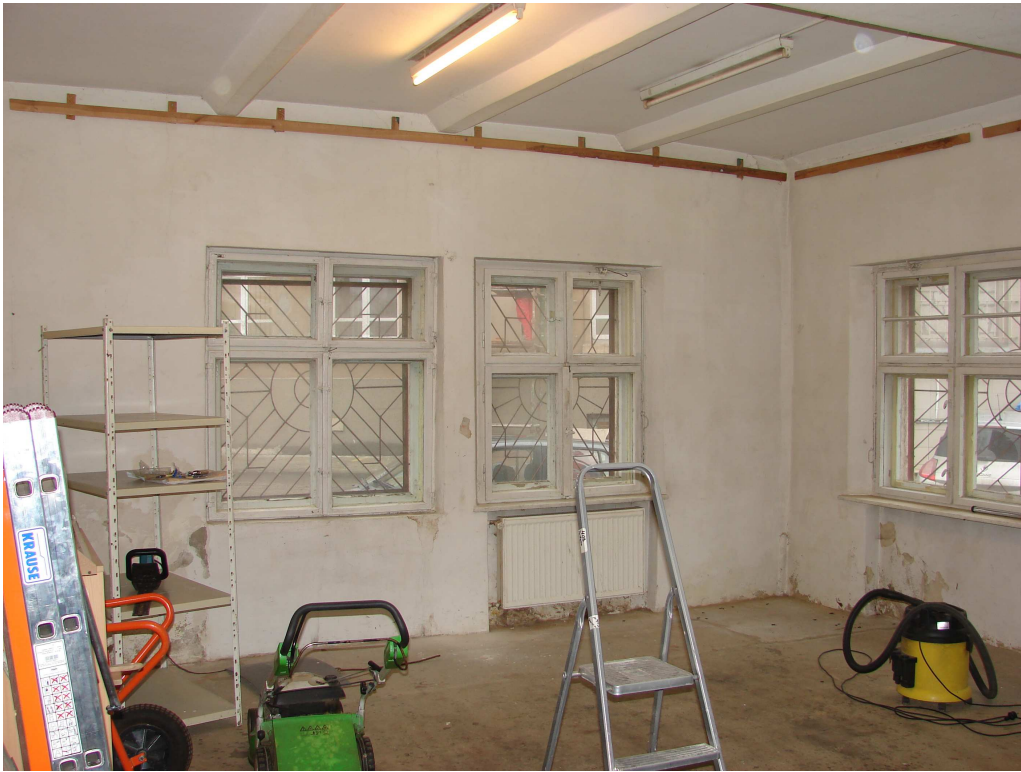
Ściany zewnętrzne przedmiotowego budynku posiadają liczne przebarwienia i odparzenia tynków, w szczególności w strefie przyziemia ścian (fot. 3). Zawilgocenia ścian w strefie przyziemia spowodowane są kapilarnym podciąganiem wody. Podciąganie wody wynika z braku lub nieciągłości izolacji pionowej ścian fundamentowych. Pozostałe przebarwienia spowodowane są zawilgoceniem ścian w wyniku awarii instalacji centralnego ogrzewania na pierwszym piętrze. (fot. 4). W ścianie wewnętrznej nośnej stwierdzono również przebarwienia tynków spowodowane zawilgoceniem ścian w strefie przyziemia. (fot. 5). Podczas oględzin konstrukcji nie stwierdzono odchyłeń ścian od pionu. Zauważono natomiast lokalne spękania tynków o charakterze powierzchniowych rys wynikające z normalnej pracy budynku. Zarysowania tynków nie są objawem niebezpieczeństwa budowli, powstały w wyniku nierównomiernych osiadań obiektu i można uznać, że po tak długim okresie użytkowania osiadanie się ustabilizowało.

fot. 3 Przebarwienia i odparzenia tynków w ścianie zewnętrznej nośnej.

Ściany działowe nie wykazywały odchyłeń od pionu, spękań czy ubytków, na tej podstawie można stwierdzić iż nie stanowią podpór pośrednich stropu. Stan techniczny zewnętrznych ścian nośnych parteru określa się jako dobry, wymagane jest ich ocieplenie i wykonanie izolacji przeciw wodnej w strefie przyziemia budynku po uprzednim ich osuszeniu i uzupełnieniu ubytków zaprawy cementowej w spoinach. Pozostałe ściany są w dobrym stanie technicznym i nie wymagają dodatkowych napraw.

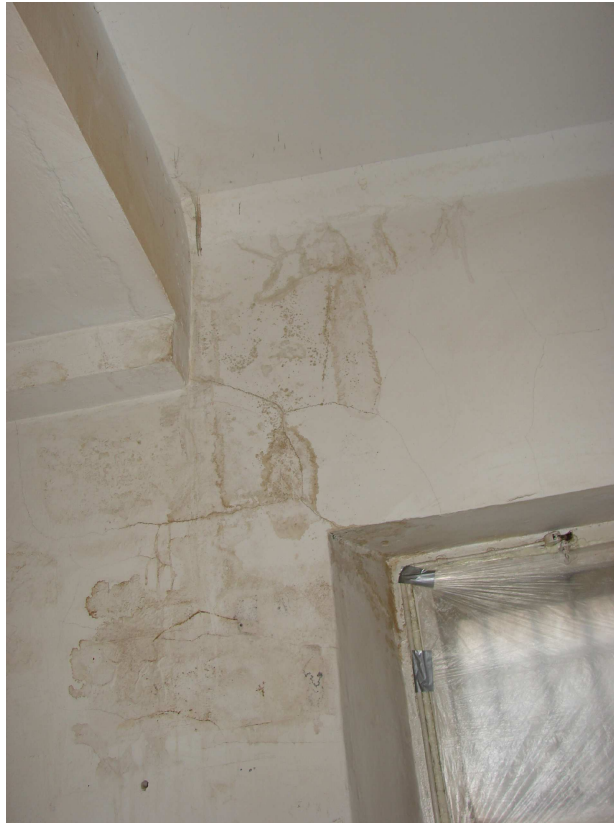
fot. 4 Przebarwienia w ścianie zewnętrznej nośnej.

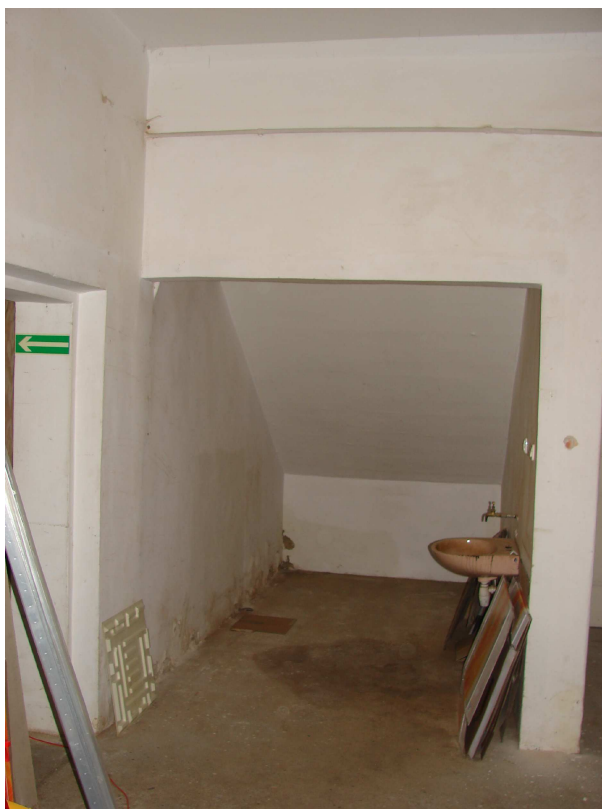
fot. 5 Przebarwienia i odparzenia tynków w ścianie wewnętrznej nośnej.

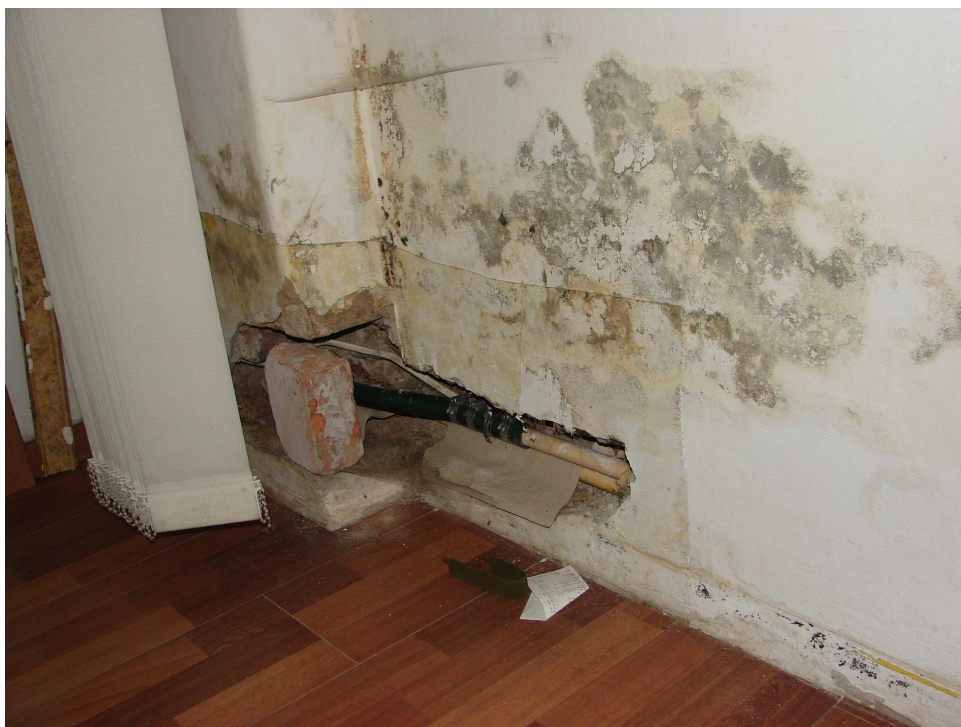
Ściany nośne piętra nie wykazują spękań czy odchyłeń od pionu. Stwierdzono lokalne zawilgocenie ściany zewnętrznej w wyniku awarii instalacji centralnego ogrzewania. (fot. 6). Stan techniczny zewnętrznych ścian nośnych określa się jako dobry, wymagane jest ich ocieplenie po uprzednim lokalnym osuszeniu. Pozostałe ściany są w dobrym stanie i nie wymagają dodatkowych napraw.

fot. 6 Zawilgocenie ściany na I piętrze w wyniku awarii instalacji centralnego ogrzewania.

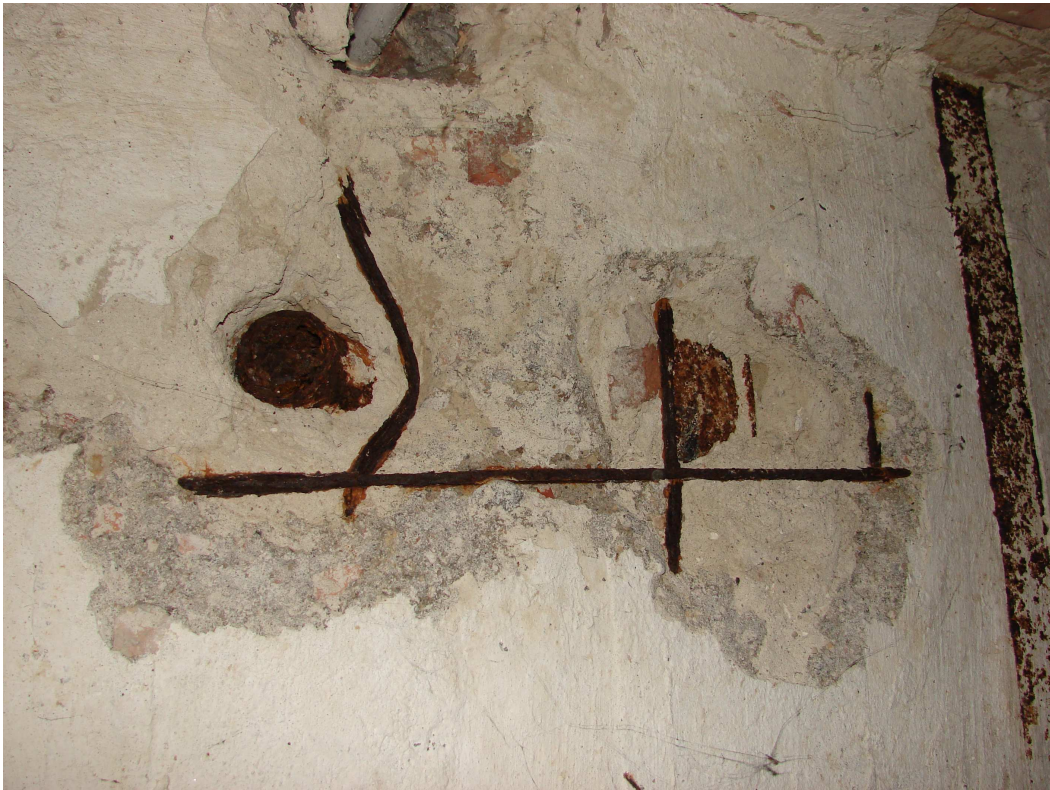
Strop piwnicy wykonany na belkach stalowych nie wykazuje widocznych ugięć czy zarysowań. Belki stropowe noszą ślady powierzchniowej korozji w wyniku utleniania. W części stropu w obrębie przeprowadzenia instalacji sanitarnej stwierdzono rozległy ubytek betonu odsłaniający skorodowane zbrojenie płyty monolitycznej (fot.7).

fot. 7 Ubytek w płycie monolitycznej stropu piwnicy.

Stan techniczny stropów piwnicy określa się jako dobry. Miejsce ubytku betonu w płycie monolitycznej należy rozkuć na całą szerokość pomiędzy żebrami aż do zbrojenia nośnego, pomiędzy starymi prętami należy dołożyć nowe zbrojenie i całość obetonować po uprzednim zwilżeniu starej płyty stropowej. Wszystkie widoczne elementy stalowe należy wyczyścić z warstwy rdzy i następnie dwukrotnie pomalować farbą zabezpieczającą do konstrukcji stalowych.

- Zaleca się uzupełnienie ubytków stropu piwnicy w okolicy przebiecia instalacji sanitarnej. W tym celu należy odkuć odcinek stropu na szerokości 1m do zbrojenia nośnego. Pomiedzy stare zbrojenie należy ułożyć nowe z prętów #8 o siatce 15cm. Przed obetonowaniem powierzchnie starego stropu należy zwilżyć kilkakrotnie wodą w okresie 8-12h przed obetonowaniem. Do obetonowania stropu należy użyć cementu portlandzkiego min 35 oraz ostrego piasku i żwiru o średnicy ziaren do 10mm. Bezpośrednio przed obetonowaniem zabrania się zwilżania starego stropu.

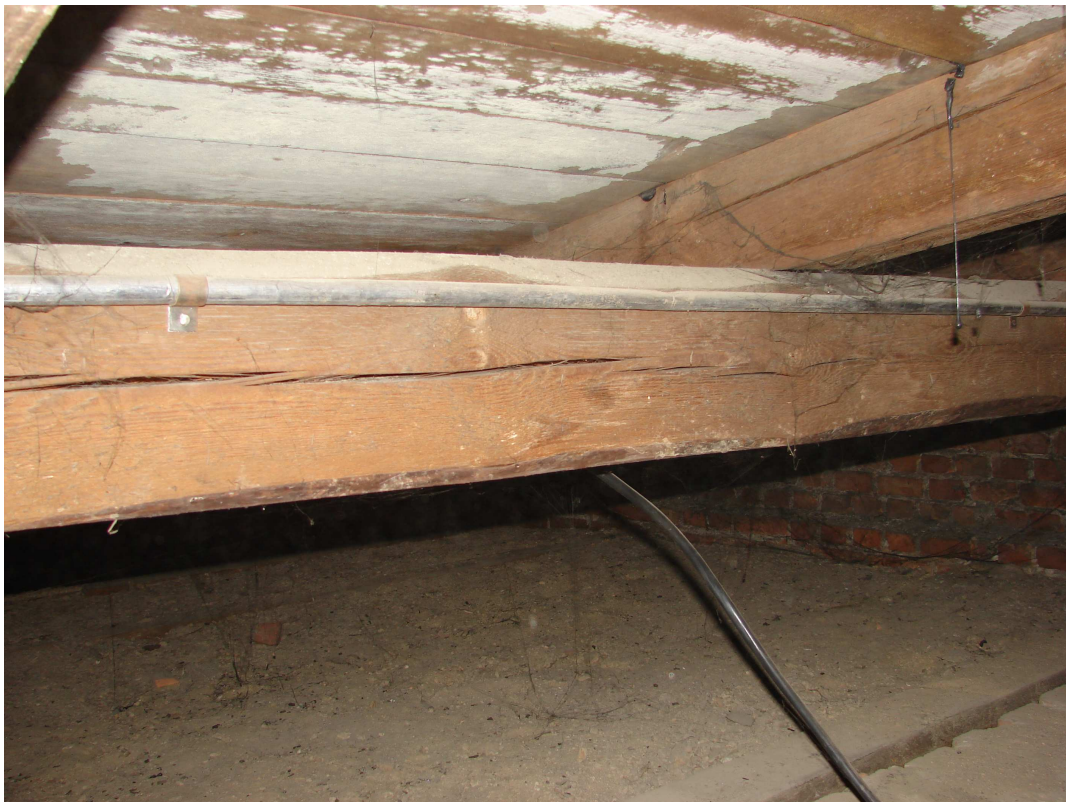
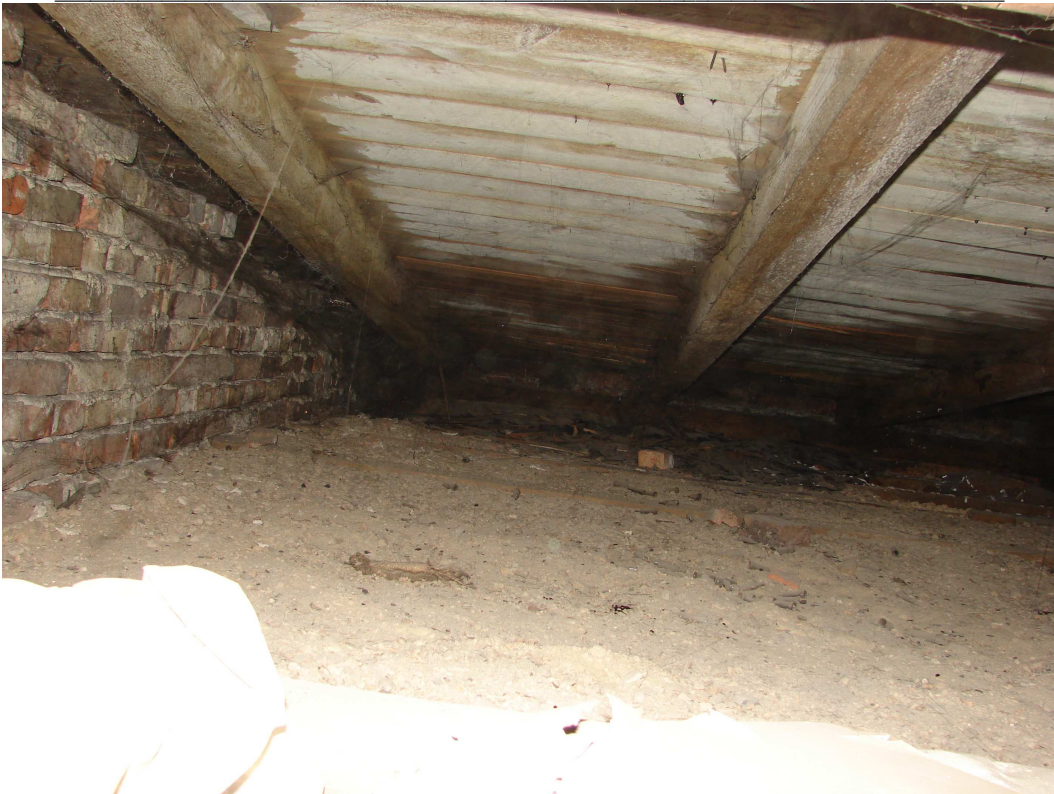
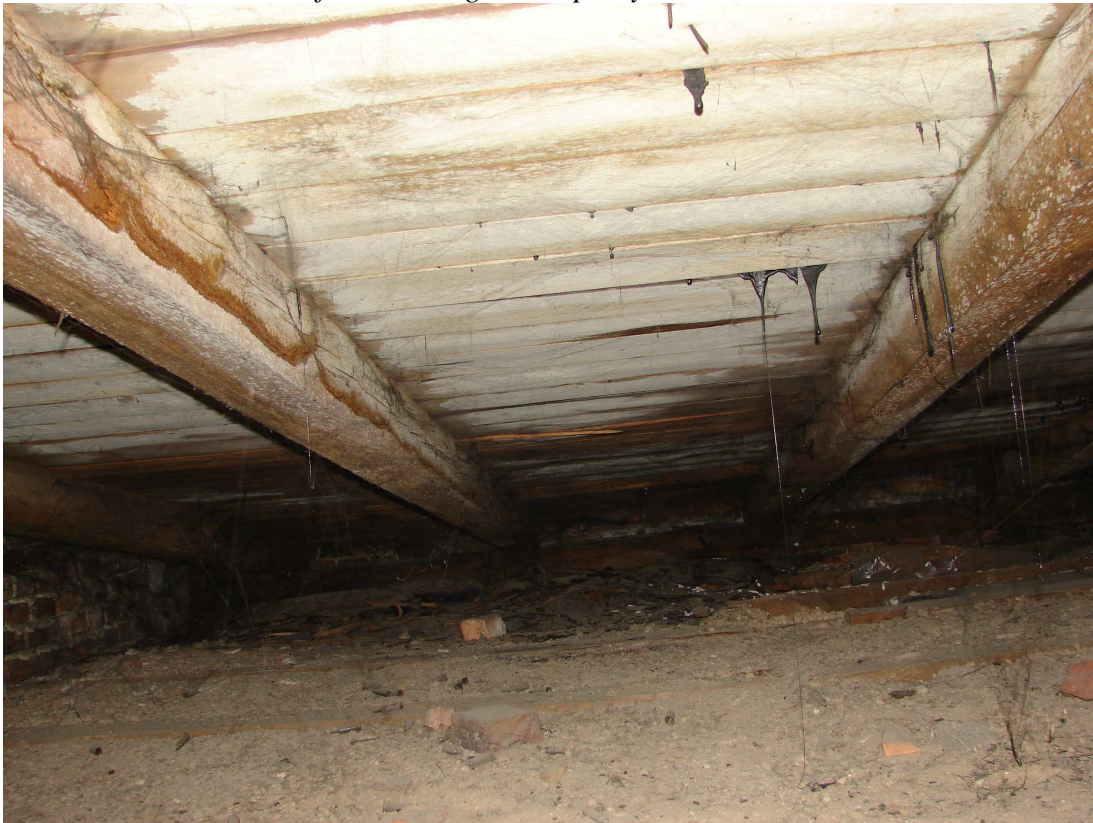
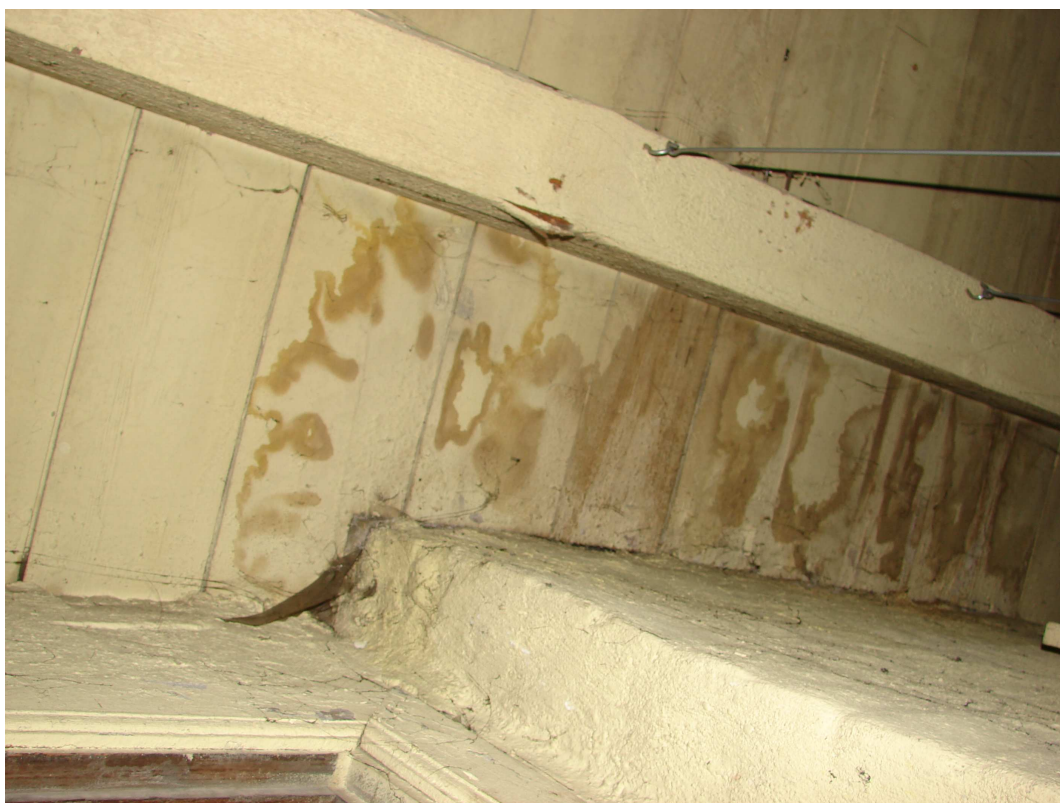
Elementy więźby dachowej takie jak poszycie i krokwie pokryte są białym nalotem sugerującym porażenie biologiczne oraz noszą ślady zawilgoceń (fot. 8,9,10,11). Stan ten jest spowodowany nieszczelnym pokryciem dachu. Pozostałe elementy więźby dachowej takie jak miecze, kleszcze, płatwie i słupy nie wykazują oznak porażenia biologicznego i są w dobrym stanie technicznym. Podczas oględzin elementów więźby dachowej stwierdzono brak izolacji elementów opartych bezpośrednio na murze.

fot. 8 Zawilgocenia poszycia dachu.

fot. 9 Zawilgocenia poszycia dachu.

fot. 10 Zawilgocenia poszycia dachu.

fot. 11 Zawilgocenia poszycia dachu.

Stan techniczny więźby dachowej jest dobry. Należy jednak dokonać wymiany poszycia dachu na poszycie wykonane z płyt OSB, oraz krokwi wykazujących zbyt duże ugięcia i porażenie biologiczne. Wymagane jest również zabezpieczenie wszystkich elementów więźby dachowej środkami ogniotrwałymi i grzybobójczymi. Elementy oparte bezpośrednio na murze należy zabezpieczyć owijając je warstwą papy.

- Po zdjęciu podwieszanego sufitu i poszycia dachu dokonać wymiany porażonych i wykazujących nadmierne ugięcie krokwi.
- Wymiana pokrycia wraz z orynnowaniem i obróbkami blacharskimi.

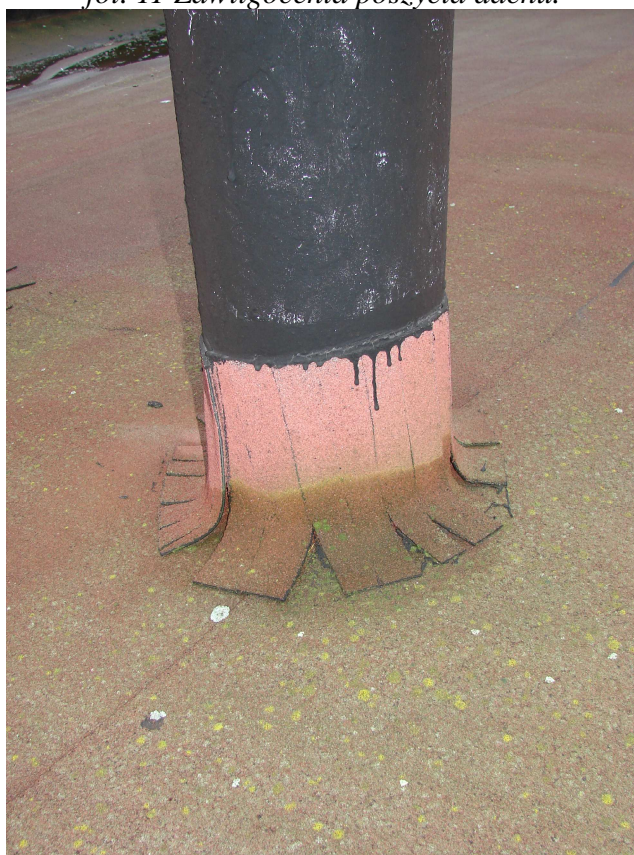
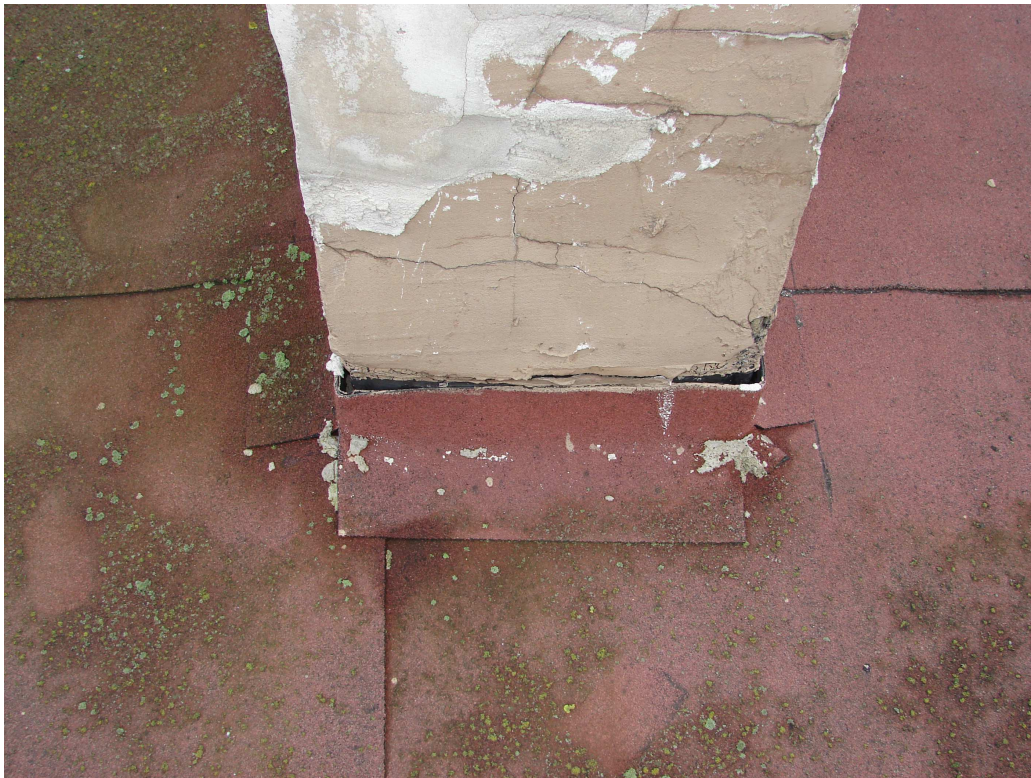
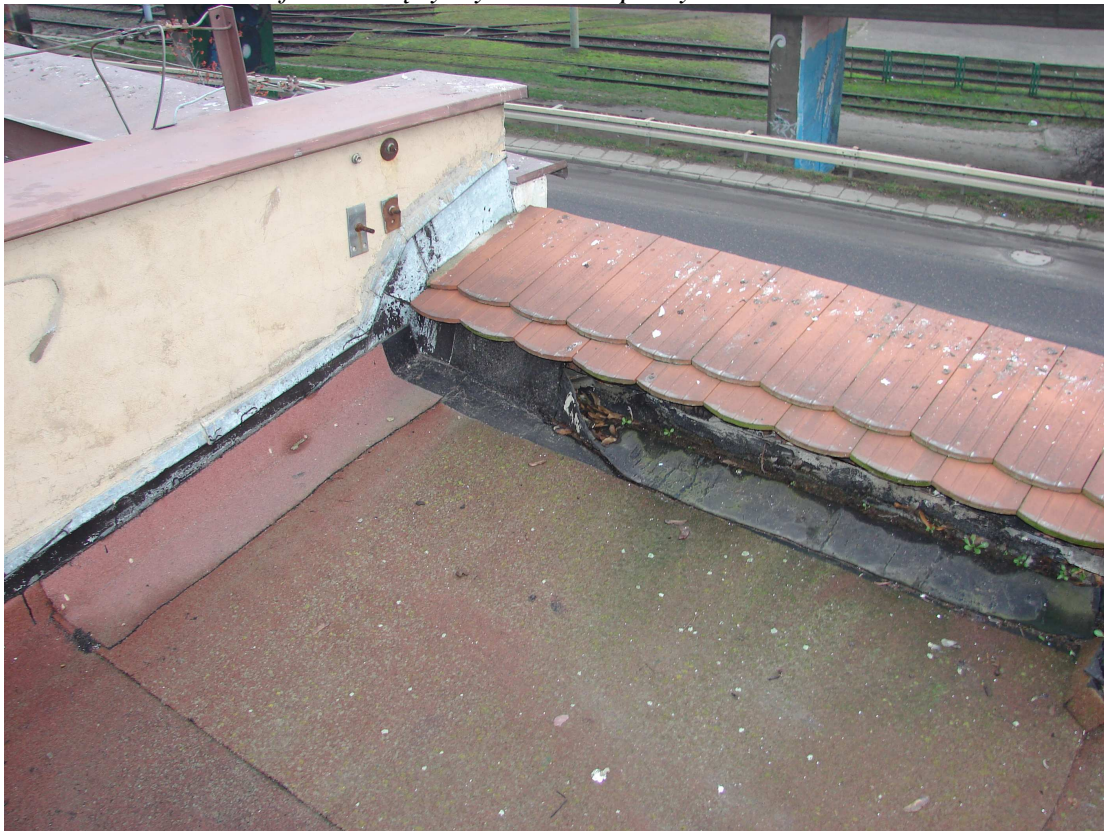
Pokrycie dachu wykonano z papy termozgrzewalnej położonej wtórnie na warstwie papy na lepiku. Poziom wykonania powyższego remontu dachu jest tragiczny i w żaden sposób nie zabezpiecza budynku przed opadami atmosferycznymi. Podczas remontu dachu nie wykonano przetopów na zakładach papy. Stwierdzono również brak obróbek blacharskich kominów i ścian attyki oraz w niewłaściwy sposób wykonano obróbki papą kominów (fot 12,13,14). W wyniku braku odpowiedniego spadku koryta dachu stwierdzono występowanie zastoin wody (fot. 15). Powyższe spostrzeżenia pozwalają stwierdzić iż stan pokrycia dachu jest zły i wymaga natychmiastowej wymiany. Pozostawienie pokrycia dachu w obecnym stanie spowoduje dalszą degradację elementów więźby dachowej i ścian budynku.

fot. 12 Błędy wykonawcze pokrycia dachu.

fot. 13 Błędy wykonawcze pokrycia dachu.

fot. 14 Błędy wykonawcze pokrycia dachu.

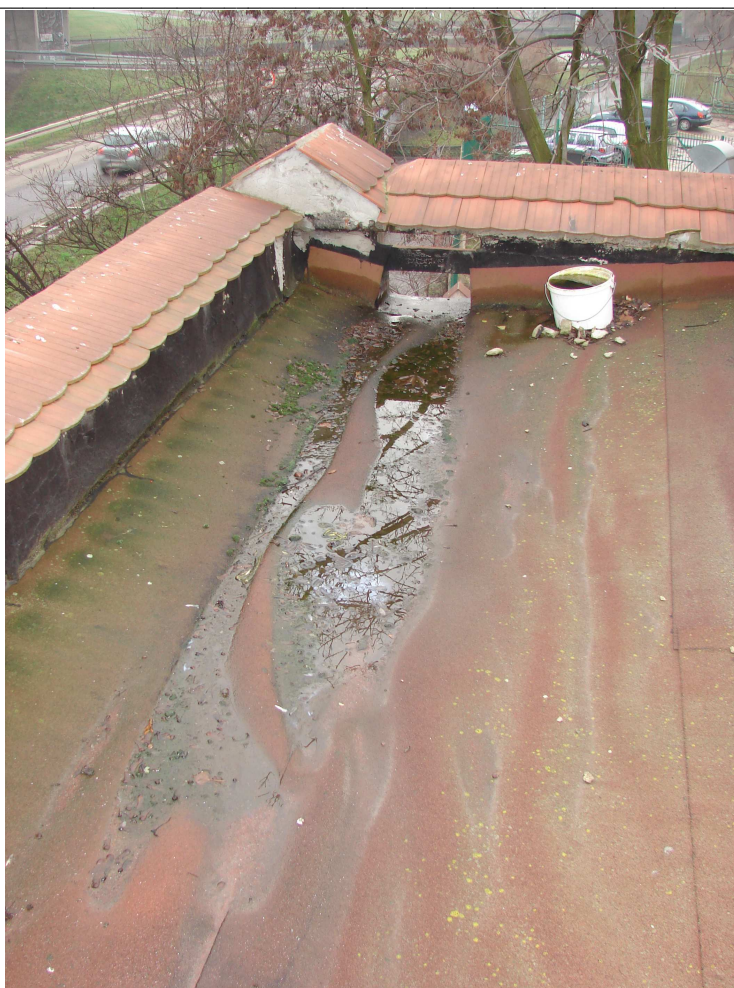
fot. 15 Zastoiny wody na powierzchni dachu.

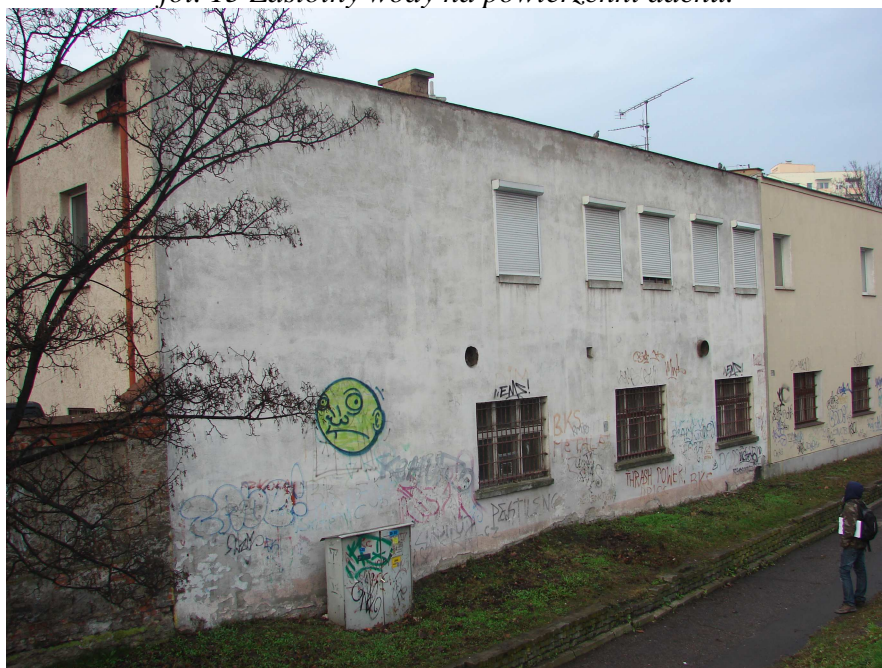
Elewację tylną wykonano z tynku cementowo-wapiennego. Na elewacji widoczne zawilgocenia i odparzenia tynków w strefie przyziemia i w okolicy attyki budynku. (fot. 16). Na tej podstawie stan techniczny elewacji określa się jako dostateczny.

fot. 16 Elewacja tylna budynku B.
